人車行動分析による変形六角橋交差点の安全性評価と 参加型問題解決法による改善

Enabling approach to safety enhancement of complex configuration of Rokkakubashi intersection applying a continuous behavioral analysis of cars and pedestrians

Takeshi EBARA* (Kanagawa University, Faculty of Engineering)

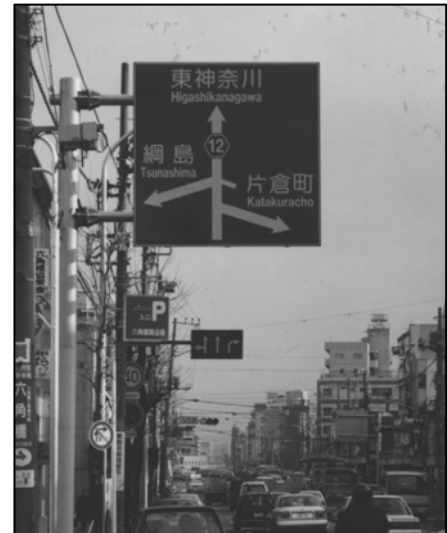
図7：表示改善された東神奈川方面への標識(図5:①)

上述した学生自主研究の成果を1996年9月神奈川県警察署にて発表、人間工学的改善案を提言した。その後、警察は我々の提案を一部採用し1997年6月案内標識新設・表示改善の工事が行われた(図7,8)。案内標識改良に関してはほぼ100%我々の提案が受け入れられた。警察は標識を新設するにあたり、歩道幅を増やし標識を立てるポールの土地を新たに確保した(図5:⑦)。しかし残念なことに規制が絡み信号機が標識を塞ぎ、間近に来て初めて全部見える状態である。改善効果が不十分で警察側も早急に対応するとのことである。今回、警察の提供した事故情報と我々が行ったフィールド調査を合わせて具体的安全対策を提案したところ、警察が我々の意見に耳を傾け実行してくれた。大学で学んだことを応用実践し地域の問題解決に積極的に参加できたことは大変嬉しく、意義も大きいと思う。
